PIOTR SAMÓL

Politechnika Gdańska, Gdańsk

Klasztor Dominikanów przy kościele śś. Piotra i Pawła w Chełmnie. Stan zachowania na początku XIX wieku i zagospodarowanie terenu po rozbiórce

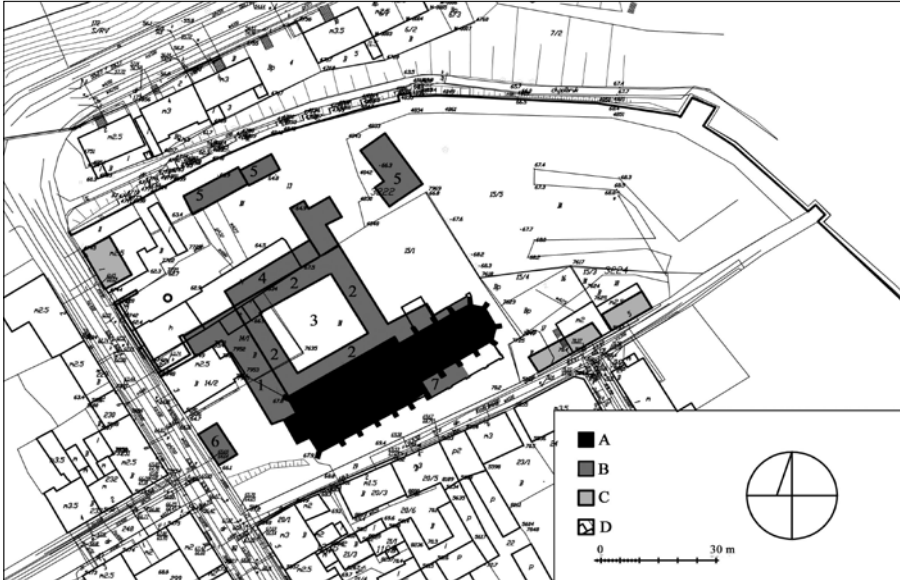
Il. 1. Plan klasztoru Dominikanów w Chełmnie (odrys planu GStAPK, sygn. XI HA, G 2330 z 1830 r. naniesiony na mapę współczesną). Objaśnienia: A. kościół pw. śś. Piotra i Pawła; B. budynki należące do dominikanów w 1830 r.; C. budynki należące do mieszczan w 1830 r.; D. budynki istniejące obecnie;
1. Główny budynek klasztorny (barokowy);
2. Krużganek; 3. Wirydarz; 4. Spichlerz; 5. Stajnie i wozownia;
6. Kaplica św. Jacka; 7. Zakrystia barokowa (rys. P. Samół).

Wykonano również pomiary całej działki dominikańskiej, opisując stan użytkowania poszczególnych budynków²⁵. W 1830 roku klauzura obejmowała duży wirydarz na północ od korpusu nawowego. Skrzydło zachodnie obejmowało tzw. główny budynek klasztoru wraz z „dobudówką”, mieszczącą zapewne kuchnię. Skrzydło północne obejmowało dostawiony do wirydarza spichlerz. Na północ i północny wschód od niego znajdowały się zabudowania gospodarcze klasztoru – wozownia, stajnie oraz oddany mieszczanom ogród. Na przedłużeniu skrzydła wschodniego, w sąsiedztwie spichlerza, znajdowały się również dwa aneksy – oznaczone jako spalone. Ponadto wzdłuż prezbiterium usytuowany był jakiś aneks, którego funkcja nie została opisana. Należy podkreślić, że w świetle inwentaryzacji z 1830 roku życie konwentu, liczącego wówczas sześć osób, koncentrowało się w skrzydle zachodnim. W tym czasie funkcję zakrystii pełniła zapewne dobudówka do południowej ściany prezbiterium, a część średniowiecznego klasztoru przylegająca niegdyś do prezbiterium była już rozebrana.
